**写真で見る具体的事例** : 食品加工技術センター・  
EAST7ビル・社会保険総合病院・北海道大学等

## ▶ 設備機能改善対策

# 食品加工技術センター 熱交換能力回復対策

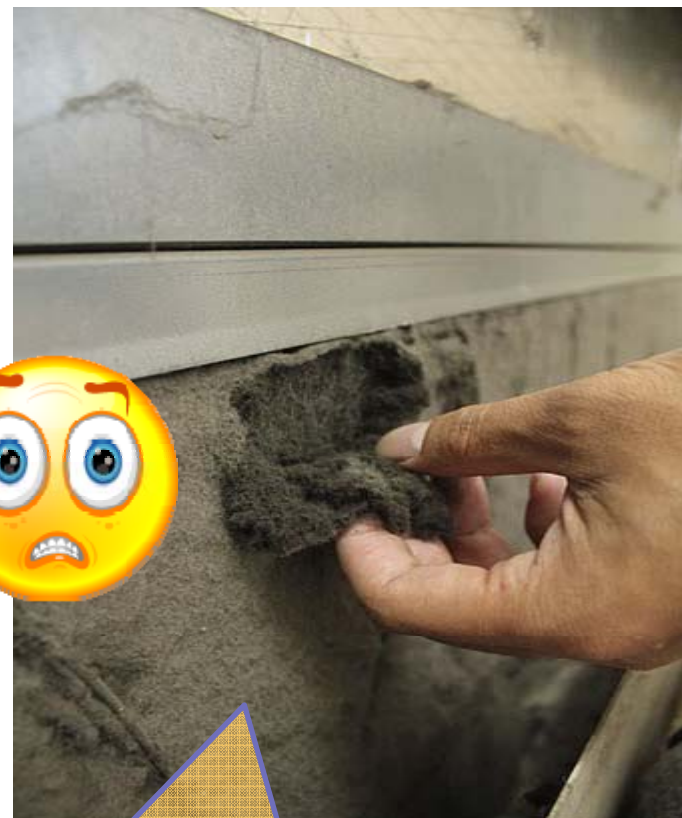
何十年か分の汚れがフェルト状に堆積。風量はほぼ0！  
温かくならないはずです。

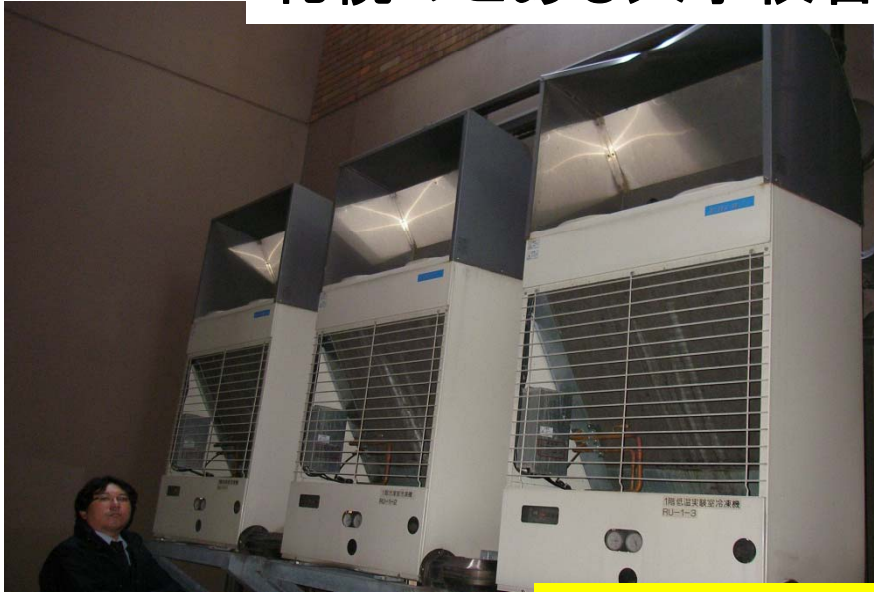
ボイラー排熱と自分の排熱を吸う。  
通風も0でエネルギーロス大の冷凍機。  
おまけに凝縮機が汚れで詰まっている。  
悲惨！！

冷凍機が泣いている！！

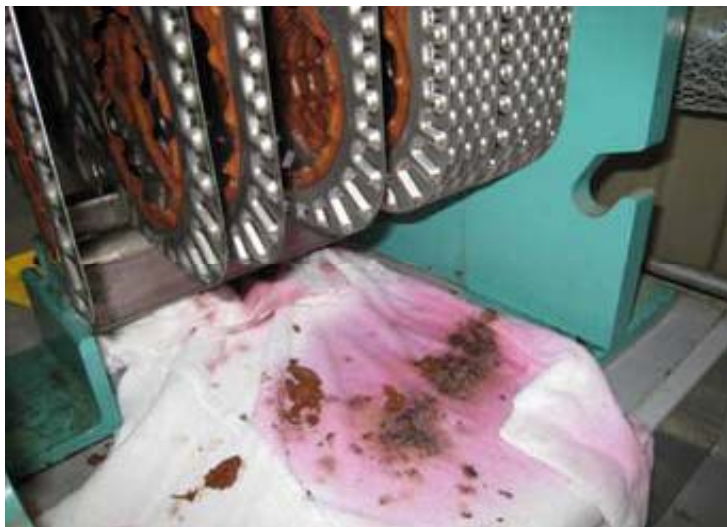
# プレート式熱交換器洗浄整備

錆と湯垢で温水側はほとんど閉塞状態。これでは熱交換効率は大幅に低くなる。  
パネルを交換することなく新品状態に復旧した。

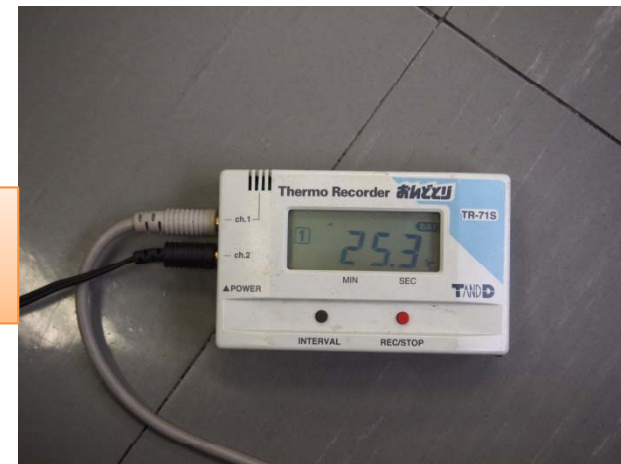
改修前 温度差 約5℃

暖房設定温度は足元の温度が低い為に高めとなっていた。

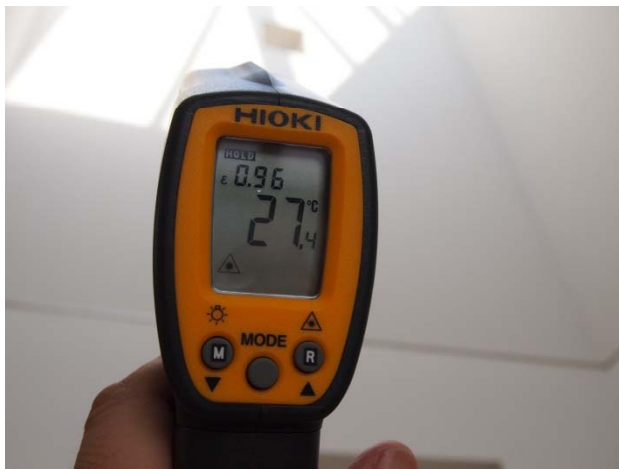
# 熱還流ファンの設置で温度差解消

廊下床と天井温度差10°C

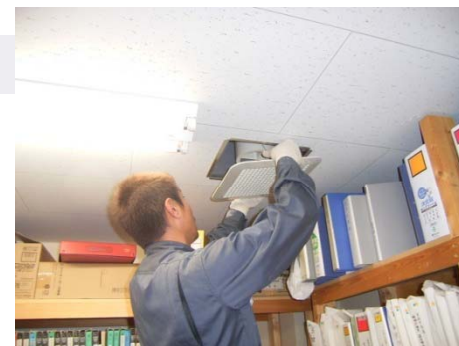
【エコシルフィ設置前】 設置前は天井に熱が溜まるが足元は寒い！

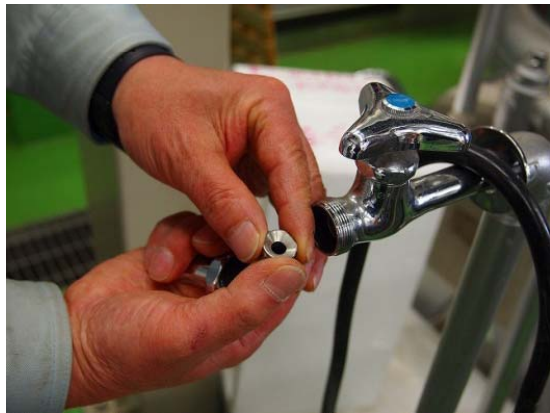
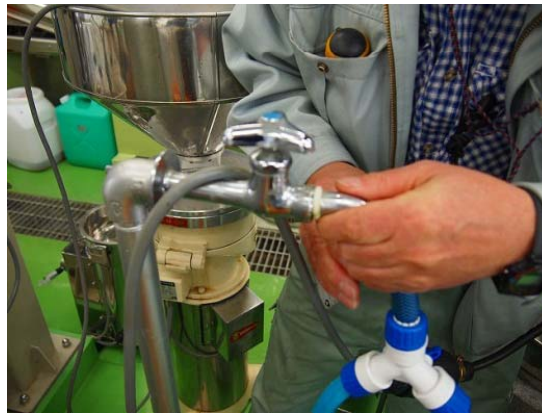
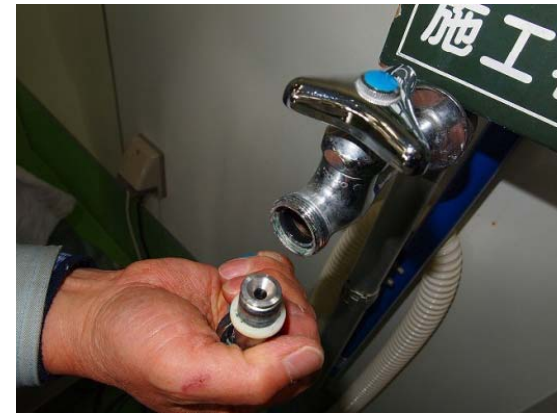
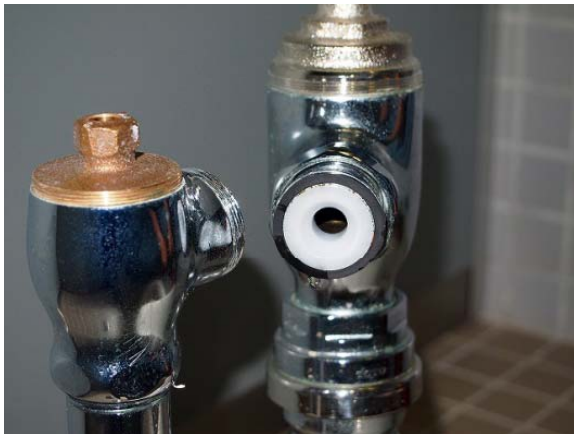
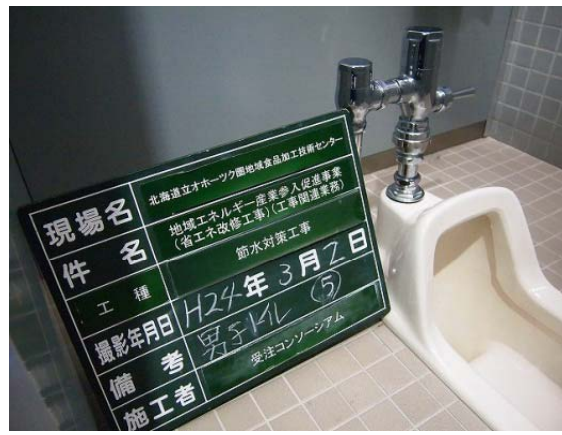
# 節水（必要水量に調整）例

施工翌日から  
目に見えて効果発揮。  
設置翌月の使用量が  
昨年度対比50%減！！

送水圧力が強すぎ。使用感を維持しつつ

大幅に使用量を減らす

(特殊給水栓もあり、古い配管もあるので

施工は水道工事業の登録業者に依頼)
